## REPORT INDAGINI NON STRUTTURALI LIBRETTO SOFFITTI

Date indagini : 05/06/2018

Committente: COMUNE DI SEREGNO (MB)

Sito d'indagine : SCUOLA PRIMARIA CADORNA

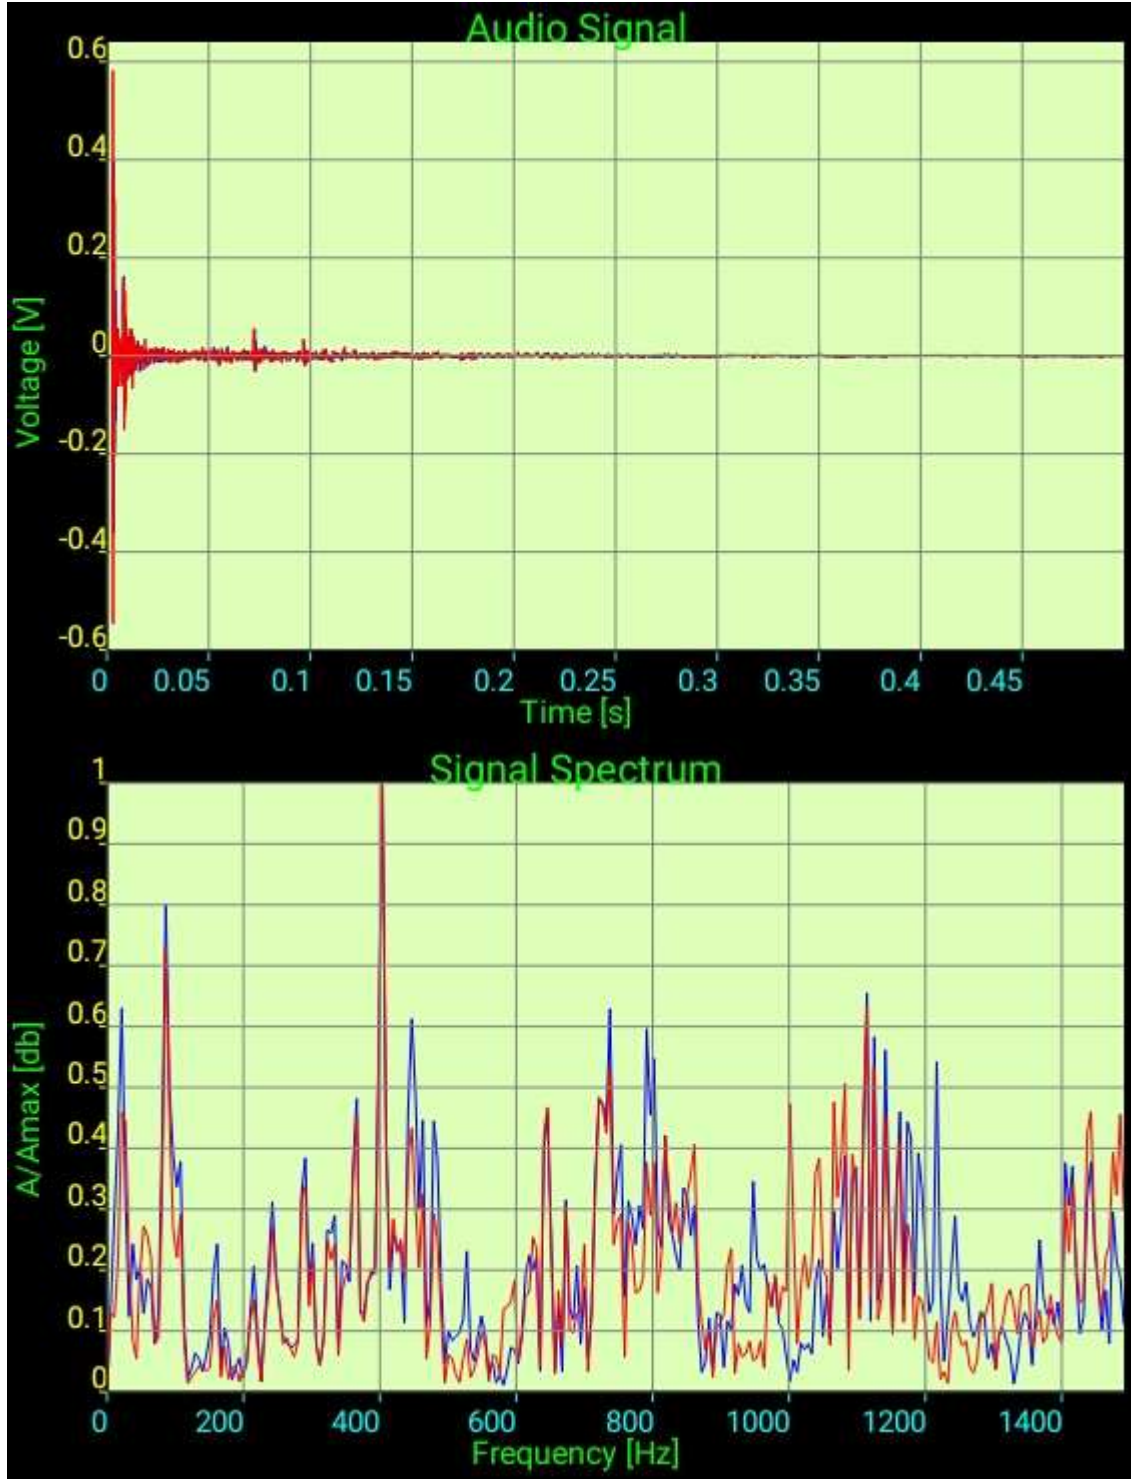
ZONA E

- E. Rischio non significativo.

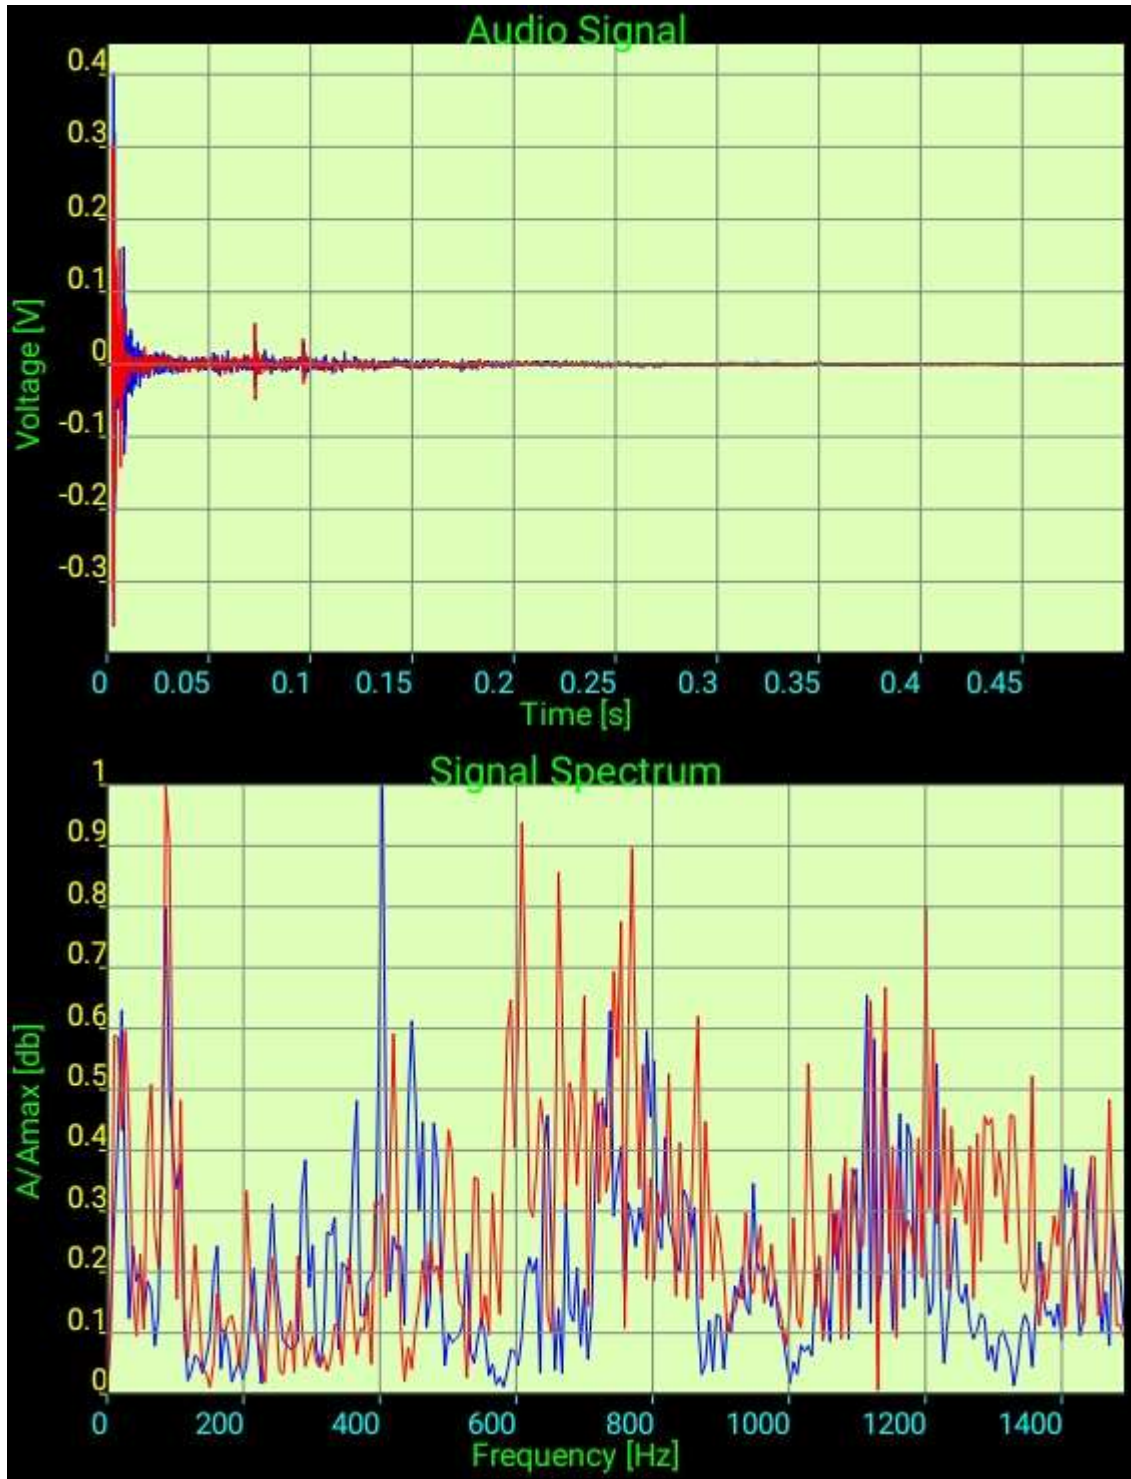
ZONA D

- D. Rischio basso (ad esempio difetti visivi o micro fessurazioni superficiali limitate al solo strato dell'intonaco; infiltrazioni non recenti e/o localizzate, anomalie sonore lievi alla battitura);

Nelle zone D è consigliabile biennale per verificare l'evoluzione del fenomeno.

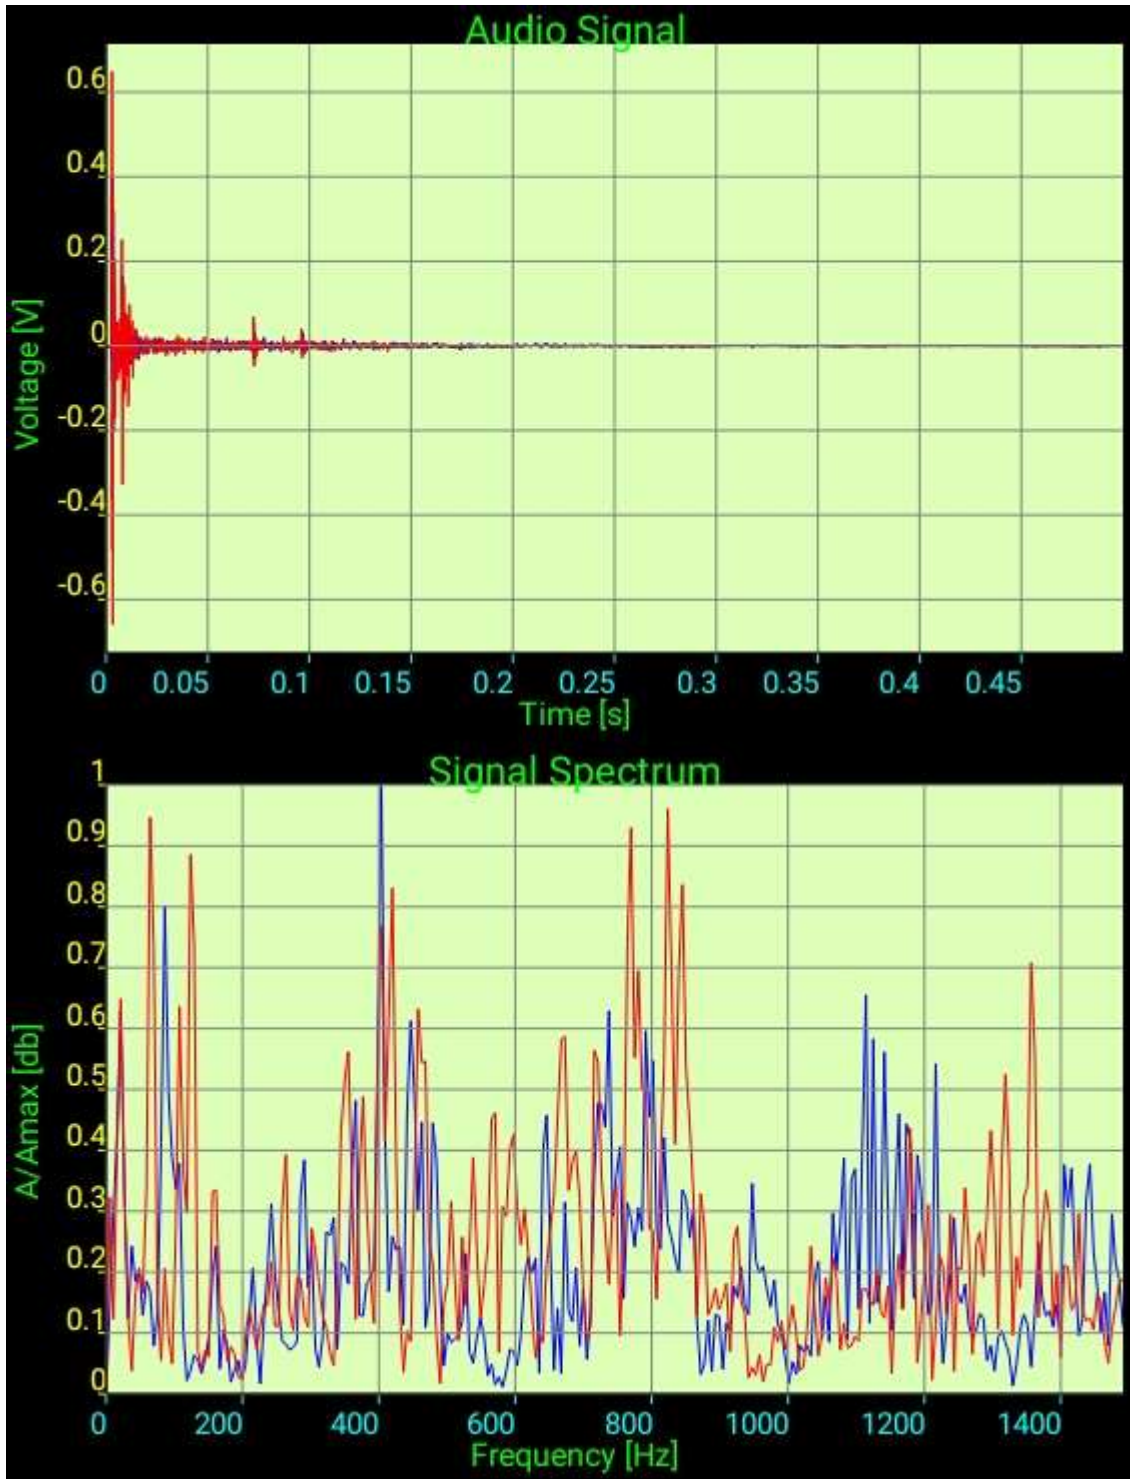
ZONA C

- C. Rischio medio (ad esempio fessure e cavillature superficiali sull'intonaco senza particolari segni di deperimento e senza movimenti sullo strato di intradosso; presenza di infiltrazioni, anche diffuse, che non pregiudicano la coesione l'impasto e l'aderenza al supporto, anomalie sonore marcate alla battitura);

Nelle zone C è consigliabile un monitoraggio annuale per verificare l'evoluzione del fenomeno.

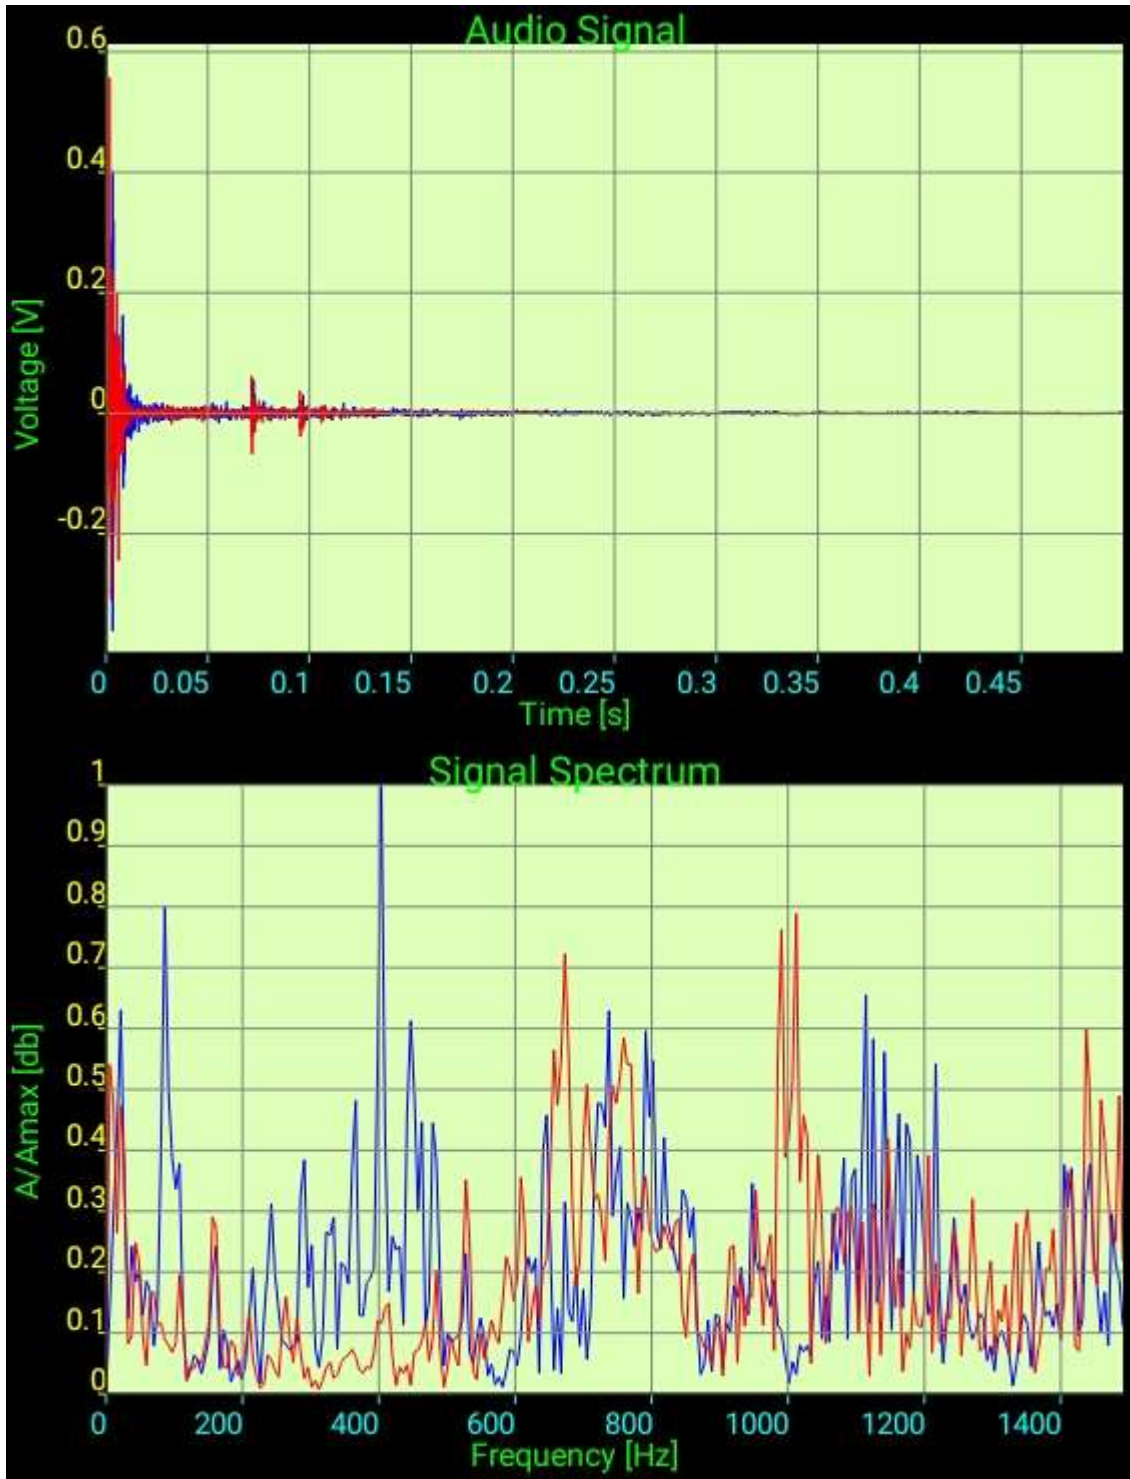
ZONA B

- B. Rischio alto (ad esempio distacco evidente dell'intradosso con rigonfiamento dell'intonaco; fessure e crepe si allargano e/o si muovono durante la battitura nelle zone limitrofe al danno rilevato; sussiste un rischio concreto di caduta di materiale);

Nelle zone A e B è consigliabile un intervento immediato quanto meno finalizzato alla rimozione del materiale onde evitarne l'accidentale caduta.
