COMUNE DI SEREGNO (MB)
INDAGINI DIAGNOSTICHE EDIFICI SCOLASTICI 2018
INDAGINI NON STRUTTURALI

SCUOLA PRIMARIA CADORNA - PIANI 1° - 2°
PLANIMETRIA SCALA 1:200

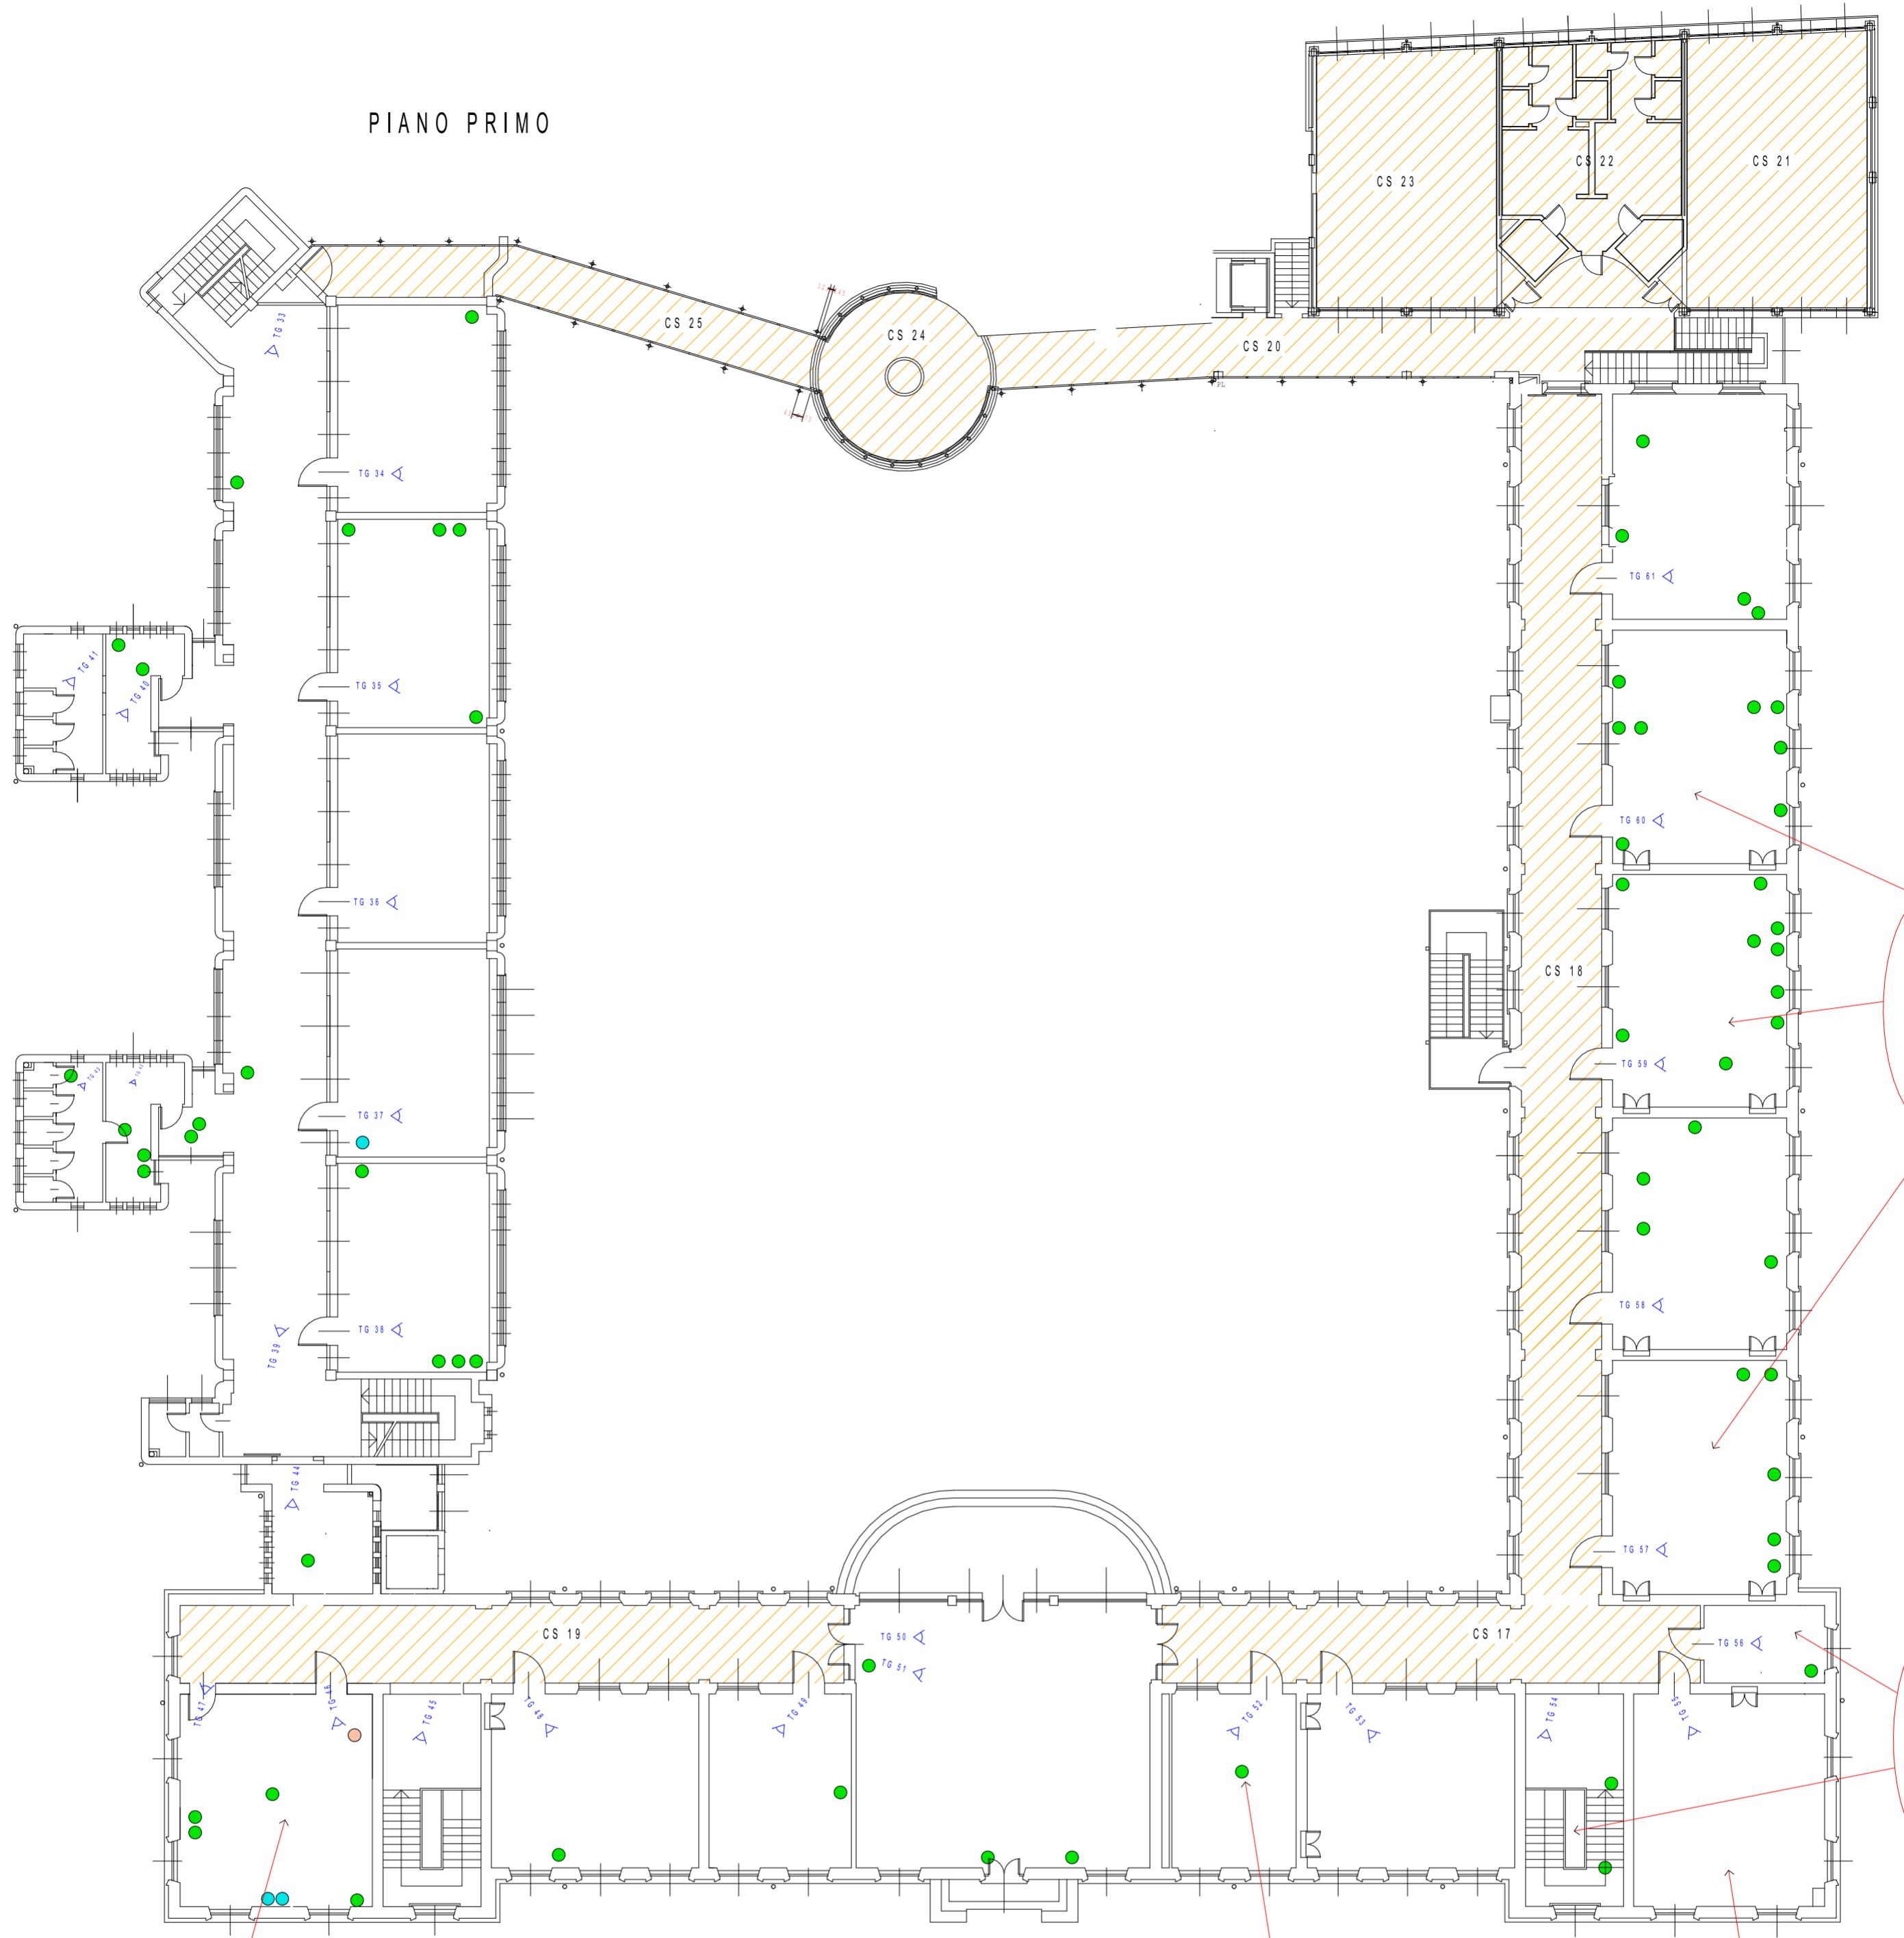
PIANO PRIMO

CAVILLATURE DIFFUSE (COMPATTO)

INFILTRAZIONE
